Es gab sogar einen „Zwinger“

Verein zum Wiederaufbau des Mühltentores stellt in einer MOZ-Serie sein Projekt vor / Teil I

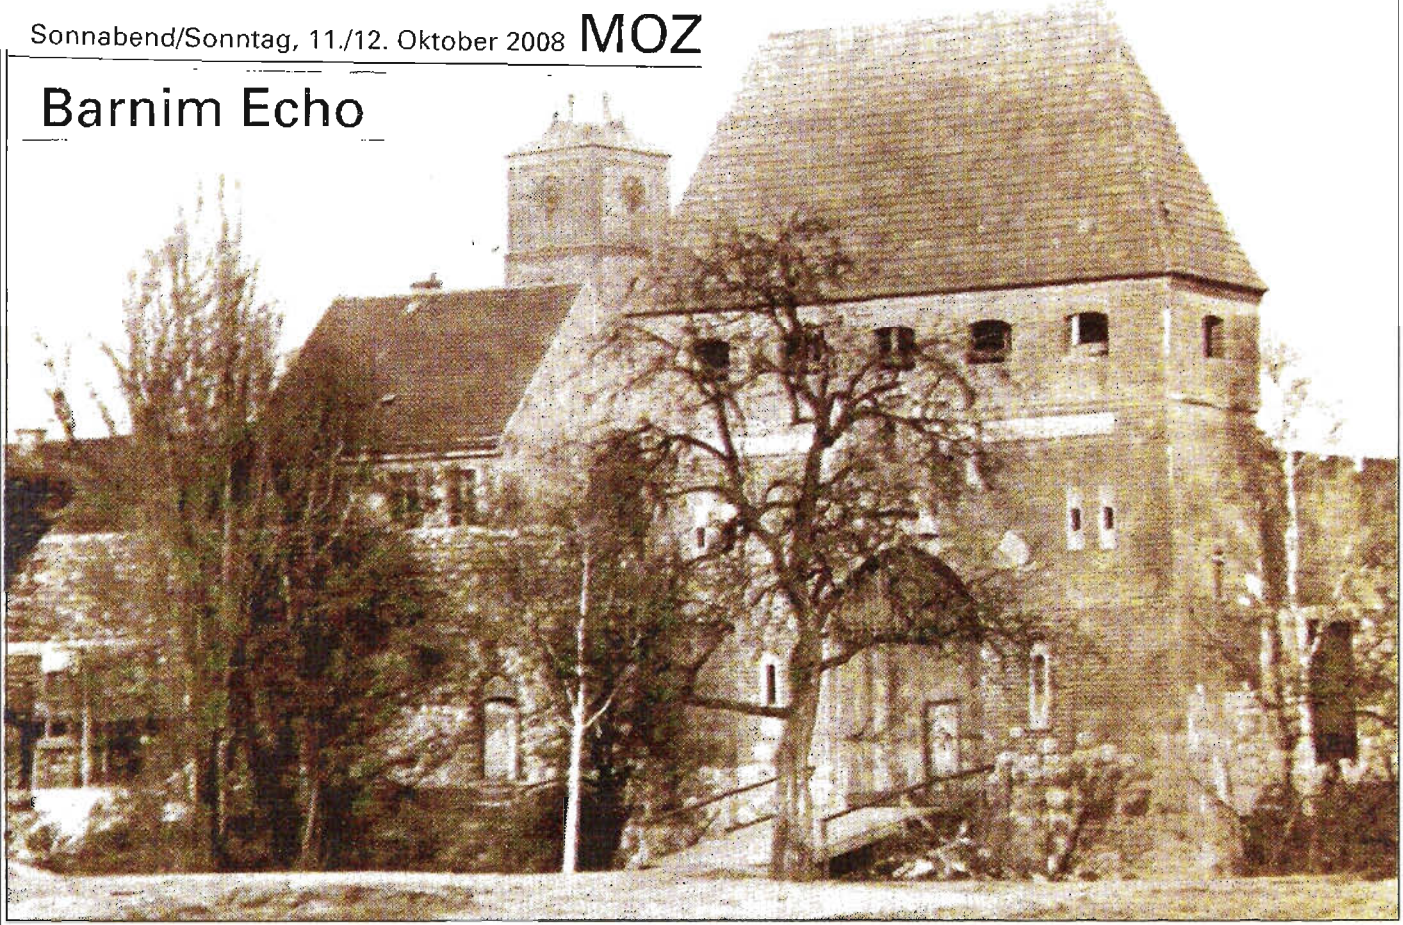
Blick auf Bernau mit dem Mühltentor. Die Ansichtskarte (Ausschnitt) mit dem historischen Blick auf die Befestigungsanlage ist im Besitz von Beate Thaute aus Ladeburg. Repro GMD/Sergej Scheibe

ein Vortor, welches nur aus Pfeilern und Torflügeln bestand. Danach folgte das zweite Vortor mit dem Torschreiberhaus und seitlichen „Festungsmauern“, dem so genannten Zwinger.

Dieses Torgebäude war ca. zwölf Meter hoch, eingedeckt mit einem einseitigen Ziegeldach. Sein baulicher Zustand war 1824 schon stark geschädigt. Nach dem Durchschreiten des zweiten Tores erblickte man erneut seitliche Mauern mit Schießscharten und das dritte Tor, das eigentliche Mühltentor.

Es war ein rechteckiges Gebäude mit einem vierseitig spitz zusammenlaufenden Dach mit Knopf und Wetterfahne. Die Außenmaße waren etwa 7,50 mal 7,00 Meter, die Dachhöhe betrug

etwa 12,50 Meter. Das Mauerwerk wurde aus Feldsteinen, Backsteinen im „Klosterformat“ und Kalkmörtel errichtet.
